## RESTAURACIÓN DE FACHADA DE EDIFICIO EN PRAGA

*NOMBRE / NAME:*  
EDIFICIO MINISTERIAL EN  
PRAGA

*LUGAR / PLACE:*  
PRAGA, REPÚBLICA CHECA

*TIPO DE OBRA /  
TYPE OF WORK*  
REPARACIÓN Y PROTECCIÓN  
DE FACHADA DE EDIFICIO

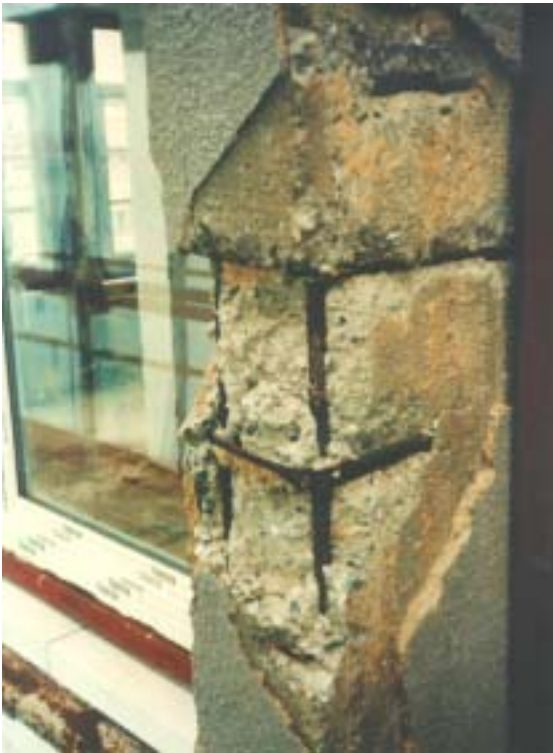
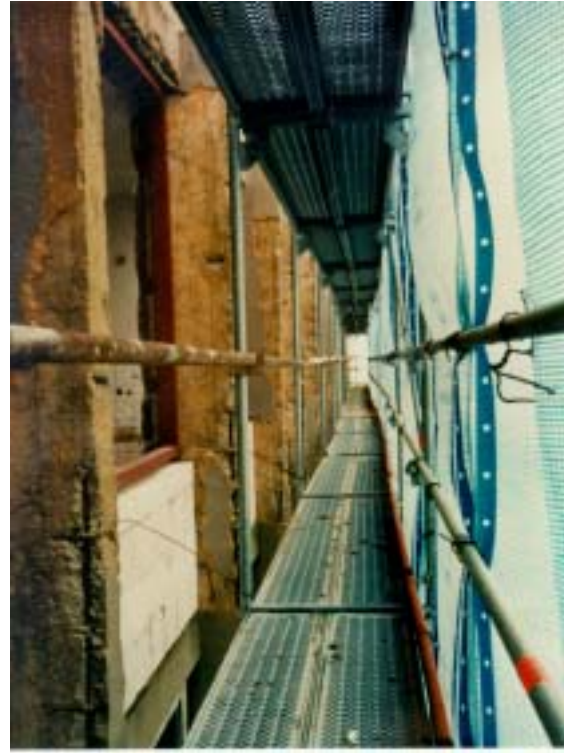
Estado inicial de los pilares de hormigón y armaduras en la fachada. Apreciable el estado de deterioro del hormigón y corrosión de las armaduras.

*PRODUCTO / PRODUCT:*  
MAXREST, MAXREST PASSIVE

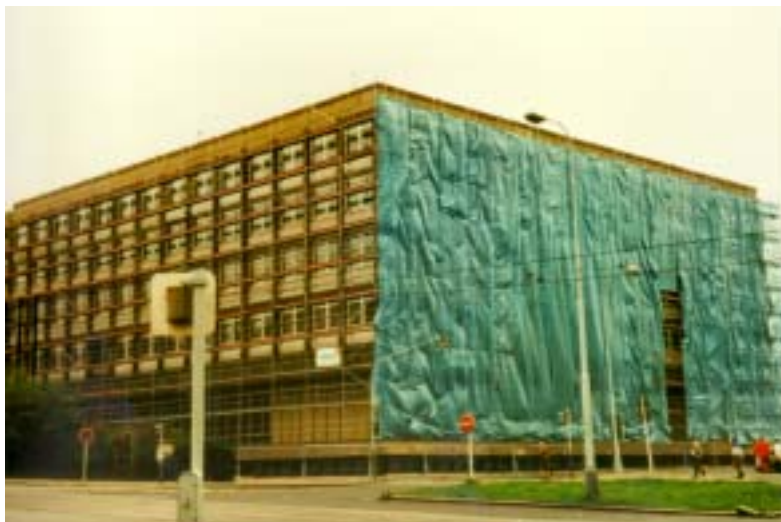
Edificio en Rehabilitación.

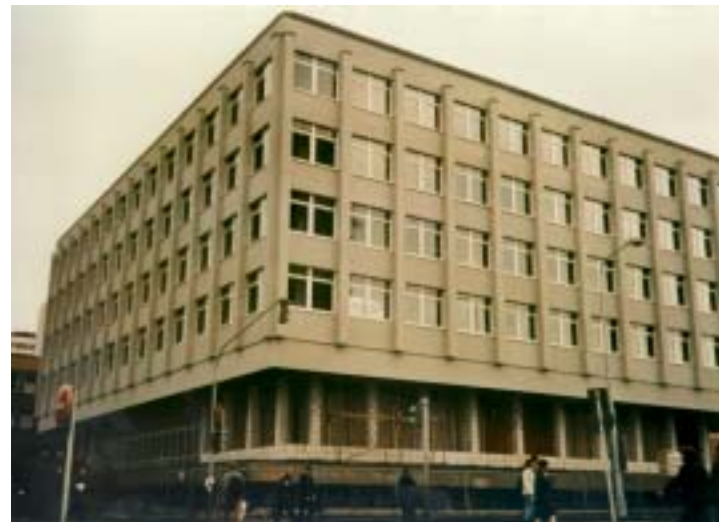
Estado final de edificio restaurado.
